山西省柳林县汇丰绿色新材料技术开发有
限公司建筑石料用石灰岩矿资源开发利用和矿
山环境保护与土地复垦方案

项目单位：柳林县汇丰绿色新材料技术开发有限公司

编制单位：山西地科勘察有限公司

编制时间：二〇二六年三月

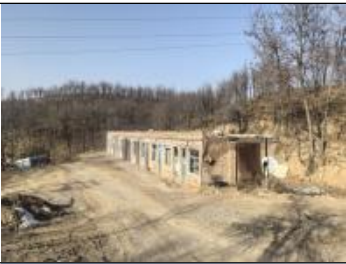
现状	面积 (hm ²)	照片	备注
原立祥工业场地	0.26

位于矿区中部，土层薄，地表建筑为单层砖混结构，后期不再使用，矿山开采前对其进行拆除
原昌城工业场地	1.53

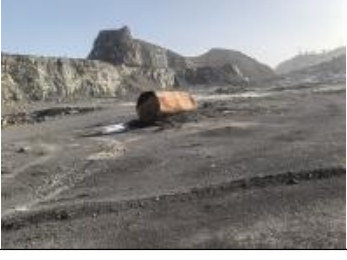
位于矿区南部，为早期废渣堆积所致，土层薄，无建筑
矿区道路	0.13	 	位于矿区西南部，为碎石路面
已有露天采坑	13.87

位于矿区东部，为一个大平台，平台标高约为 1100m，为原立祥、辉鸿、亨源开采，原矿实测规模较小，均只有一 10m 高开采边坡
合计	41.26

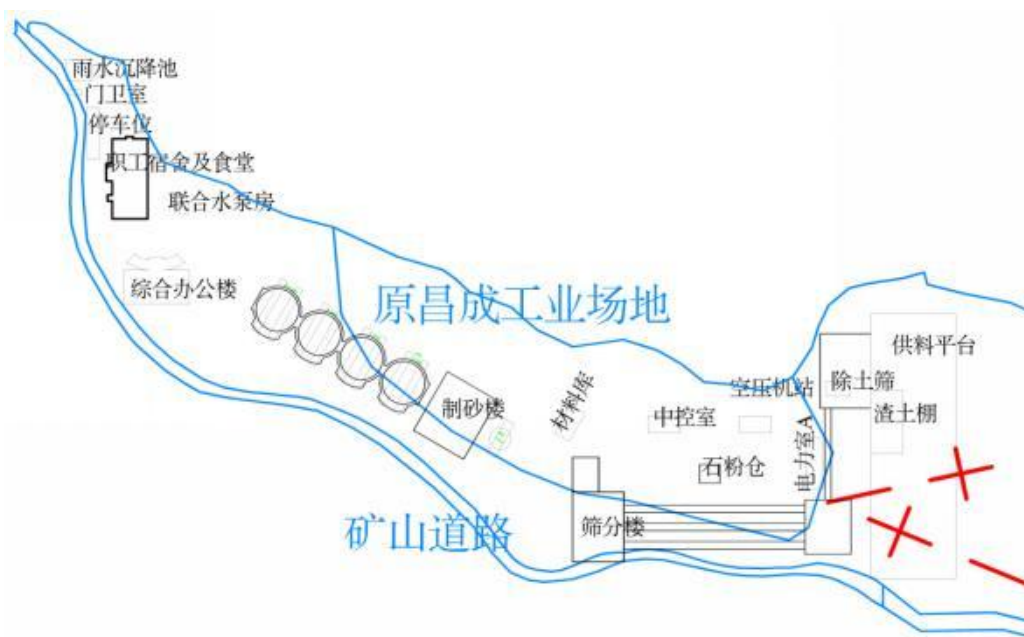
图 2-1-4 拟建工业分布情况

矿山本次整合后生产规模 300 万吨/年，原整合前各矿生产规模 1-10 万吨/年，原设备均不利用，均需要进行拆除。在矿区西部原昌城工业场地进行拆除后整平，建新工业场地。

工业场地南部有一条矿山道路，道路南侧为一挖方边坡，坡度约 50-65°，坡高约 10-20m，坡宽约 500m，坡向向北、坡面被 Q₃ 黄土覆盖，Q₃ 黄土厚度约 0-1.5m。该边坡现状条件下较稳定，未发生过崩塌滑坡地质灾害。

拟建工业场地北部有一不稳定边坡约 3-10m，坡度约 60-75°，坡高约 20-25m，坡宽约 60m，坡向向南，坡体岩性底部为奥陶系马家沟组灰岩，顶部为 Q₃ 黄土。坡面风化较严重，坡面裂隙发育，局部存在凌空危岩。现状底部为原昌城工业场地废弃建筑。

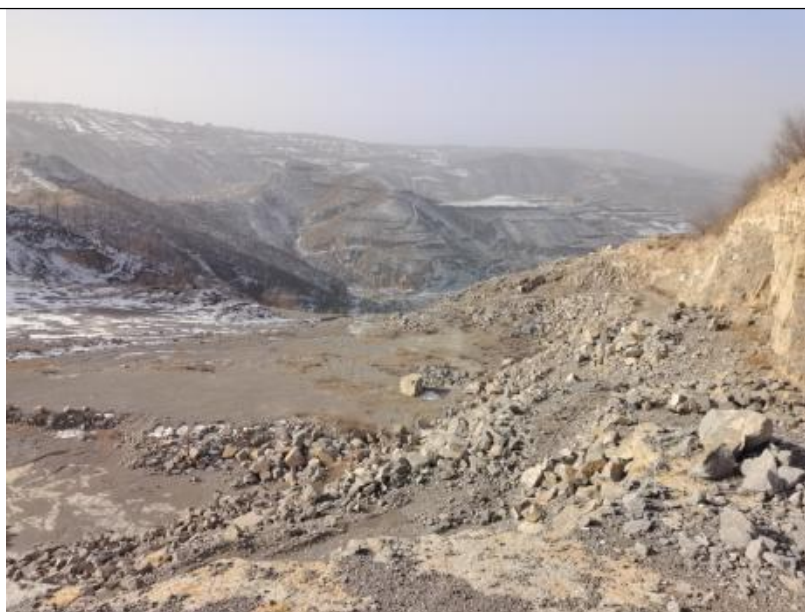
照片 2-1-6 拟建 2 号排土场所在沟谷

排土场 2 位于南部的沟谷中，该沟道为季节性沟谷，平时干涸无水，雨季有暂时洪水流过，最高洪水深度 0.1m 左右，主沟长 0.25km，沟谷呈“V”、“U”字型，流域面积 0.06km²，该沟最低标高 1012m，最高标高 1078m，最大相对高差 66m，主沟纵坡降 26.4%左右，两侧边坡坡度 20-45°，坡体多为 Q3 黄土。沟谷两侧乔木林郁闭度 10%左右，草地植被覆盖率 20%左右，区内冲沟不发育。

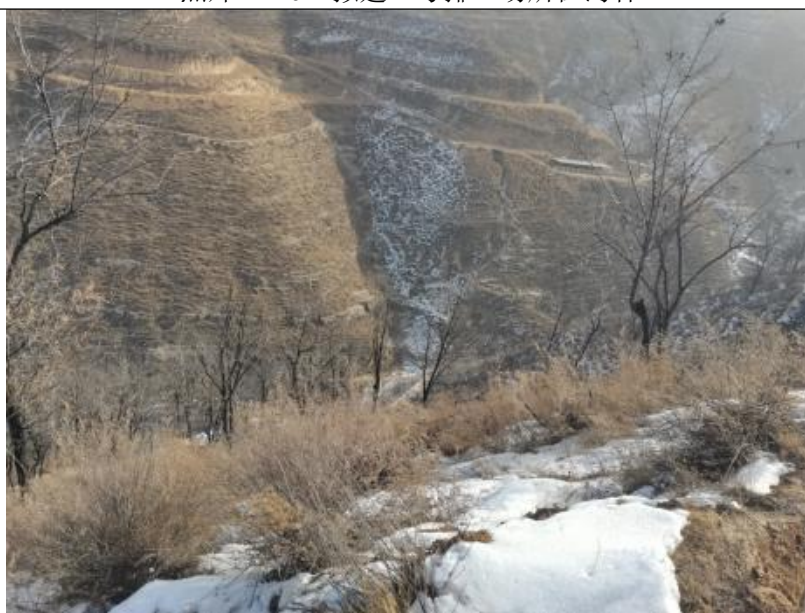
照片 2-1-7 拟建 3 号排土场所在沟谷

排土场 3 位于西北部的沟谷中，该沟道为季节性沟谷，平时干涸无水，雨季有暂时洪水流过，最高洪水深度 0.1m 左右，主沟长 0.3km，沟谷呈“V”、“U”字型，流域面积 0.07km²，该沟最低标高 953m，最高标高 1000m，最大相对高差 47m，主沟纵坡降 15.7%左右，两侧边坡坡度 20-45°，坡体多为 Q3 黄土。沟谷两侧乔木林郁闭度 25%左右，草地植被覆盖率 70%左右，区内冲沟不发育。

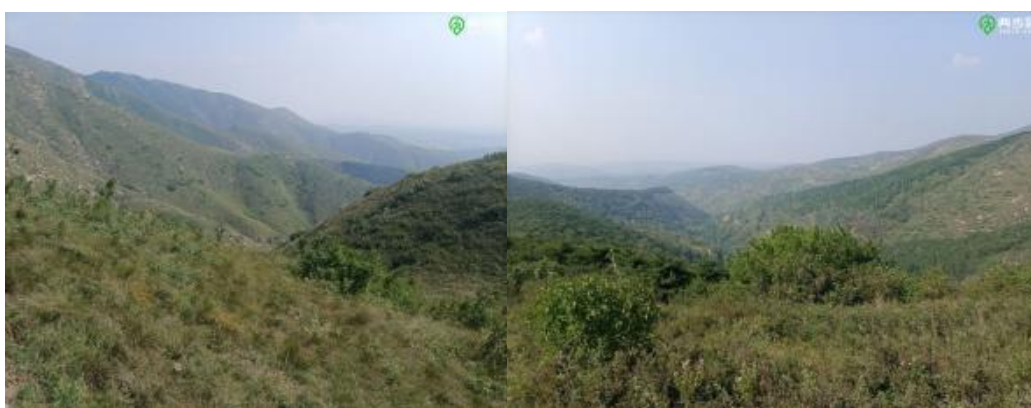
照片 2-1-8 矿区植被

矿区植被主要以灌草丛为主，灌木以荆条、黄刺玫、虎榛子、三裂绣线菊等为主，灌丛下的草本植物有蒿类、白羊草、黄背草、大披针藁草等，植被覆盖度 40%。

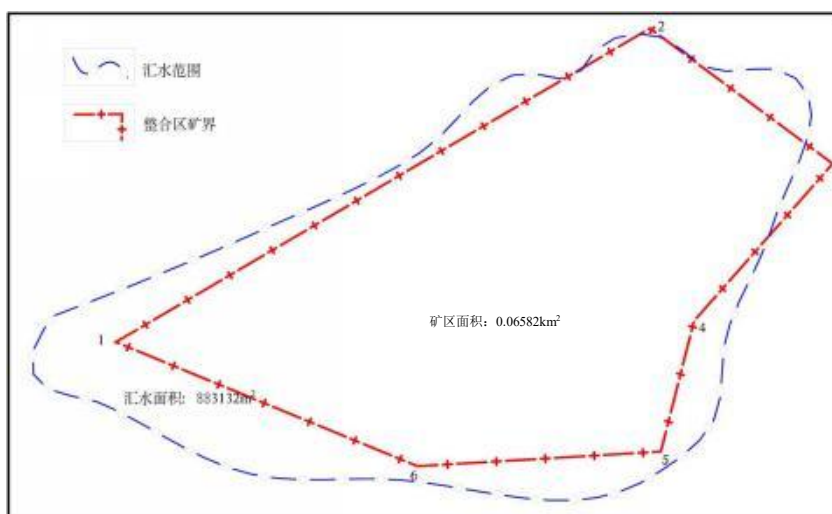
图 2-2-3 矿区界限与汇水界线叠合图

本矿床为露天开采，汇水范围为地表水分水岭、矿区界线圈定的范围，范围为 883132m^2 。见矿区界线与汇水界线叠合图，图 2-2-1。

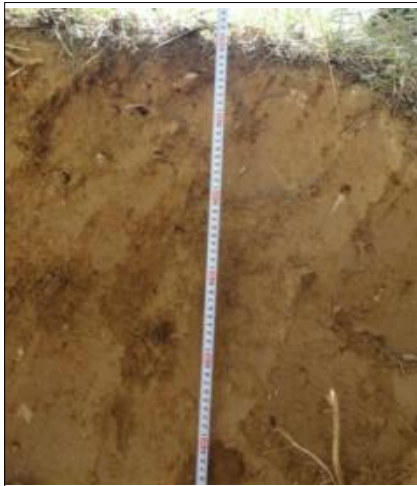
照片 2-3-3 其他草地土壤剖面照片

土壤类型	褐土性土
	权属	蔡家沟村
	地类名称	其他草地
	图斑编号	411
	主要植被	白羊草、披碱草、无芒雀麦等

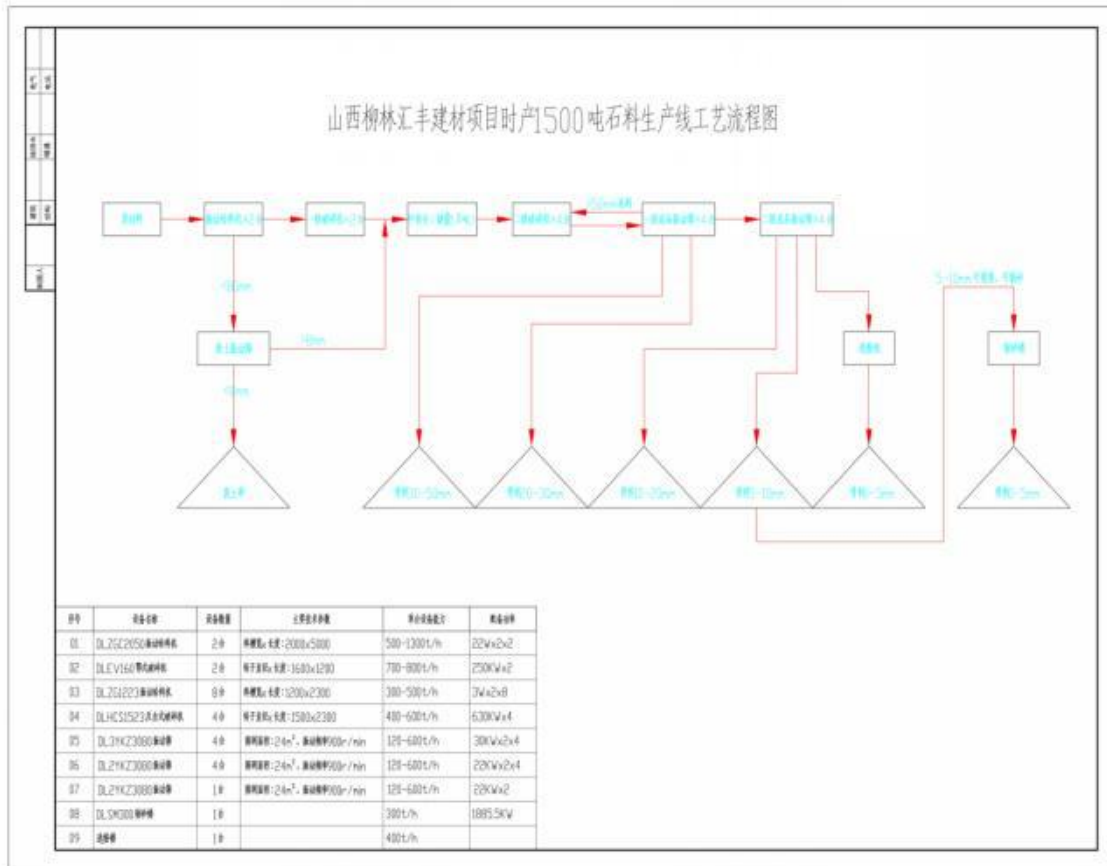
图 6-1-1 破碎工艺流程图

原料处理始于粗碎除土工段：大块原矿经棒条给料机均匀送入颚式破碎机进行初级破碎，破碎后物料通过主皮带输送至中转料仓。同步通过振动筛对棒条筛漏料实施除土作业，分离出的渣土外运弃置，合格石料则汇入中转仓，确保原料洁净度。

中碎工段采用多台高效反击破对中转仓来料进行二次破碎。破碎后物料经稀油振动筛分级：较大尺寸石料返回反击破形成闭路循环以提升效率；中等尺寸颗粒直送成品储料仓暂存；细小颗粒则转入二级筛分工序，实现精准粒度分离。

细碎工段对筛分后的细料深度处理：通过双层振动筛分级，中等粒度物料分别输送至成品仓；最细颗粒经专用选粉机去除粉尘杂质，净化后的成品最终入库存储。全流程依托多级破碎与闭路筛分工艺，兼顾效率与成品质量。

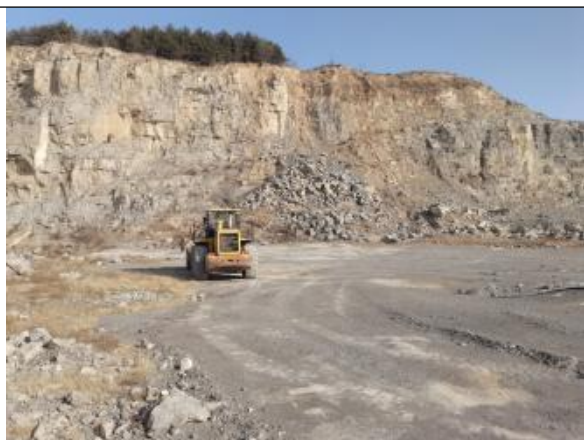
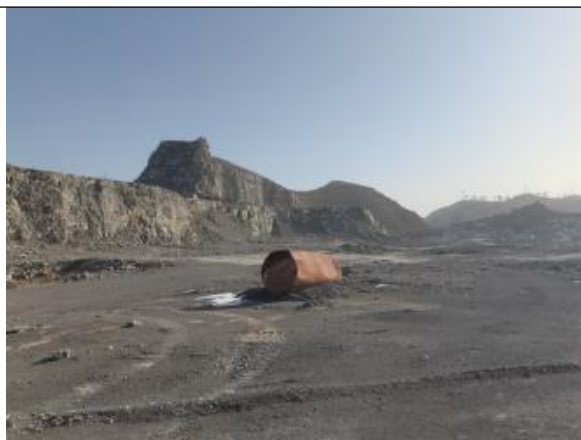
照片 8-2-1 立祥露天采场

现状条件下，矿区沟谷两侧有三处露天开采区，采场边坡岩体节理、裂隙较发育，节理裂隙一部分为原生节理裂隙，一部分为采矿时爆破振动产生的次生裂隙，整体稳定性较，局部有小型危岩、松散碎石。目前未造成人员及财产损失，主要存在崩塌、滑坡隐患。崩塌、滑坡地质灾害危险性程度较轻。

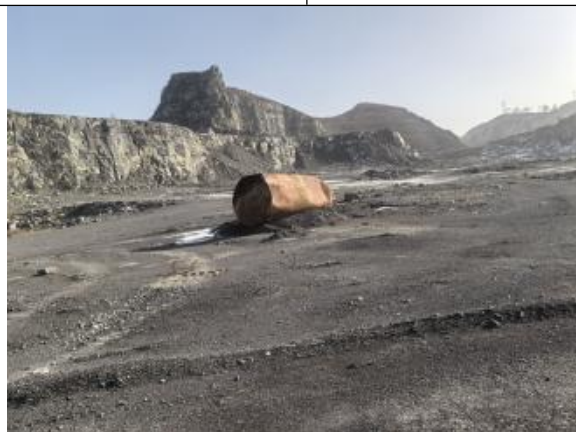
照片 8-2-11 已有露天采坑

由于矿山整合前进行了开采，现状形成一连片的露天采坑，占地面积为 13.92hm²，位于矿区南部，采场南北长约 500m，东西宽约 450m，最大采深 42.57m，坡度约 70°。土地利用类型为其他草地及采矿用地，损毁程度为重度损毁土地。

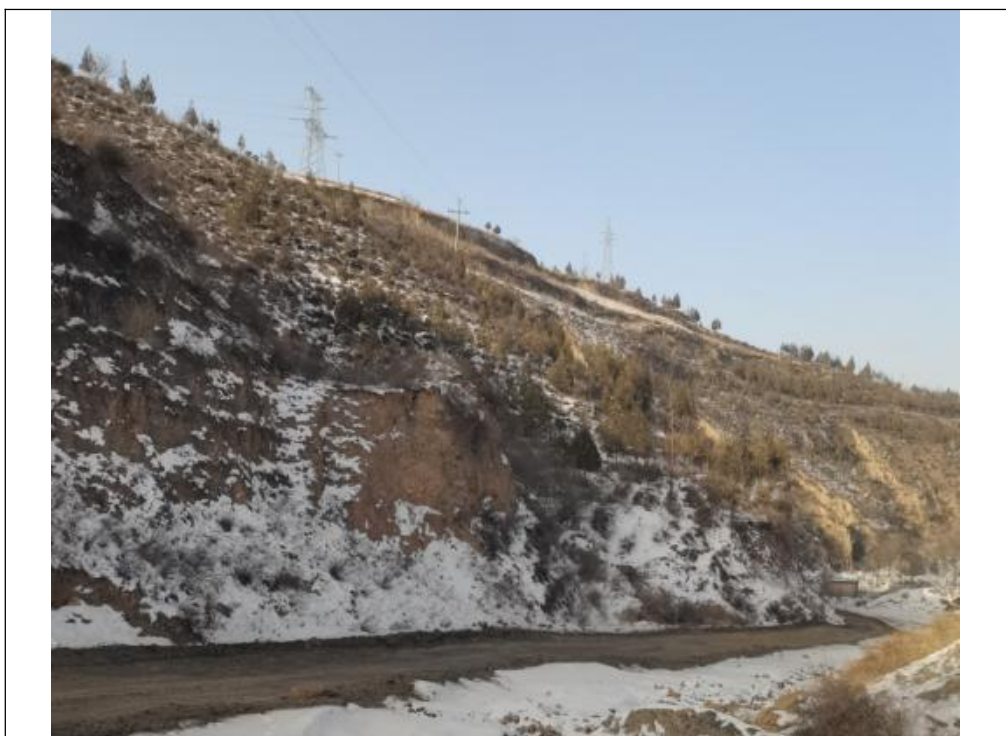
照片 8-3-1 矿山道路南侧边坡

矿区西部分布有一条矿山道路，道路南侧为一挖方边坡 BP1，坡度约 50-65°，坡高约 10-20m，坡宽约 500m，坡向向北、坡面被 Q₃ 黄土覆盖，Q₃ 黄土厚度约 0-1.5m。该边坡现状条件下较稳定，未发生过崩塌滑坡地质灾害，现状条件下地质灾害危险性较轻。但边坡在未来降雨、风化等因素影响下可能发生小规模崩落，存在一定安全隐患，受威胁对象为过往行人及车辆，受威胁人数 3~5 人，经济损失 100 万元，危害程度中等，危险性中等。对照规范，矿山影响程度分级为较轻。

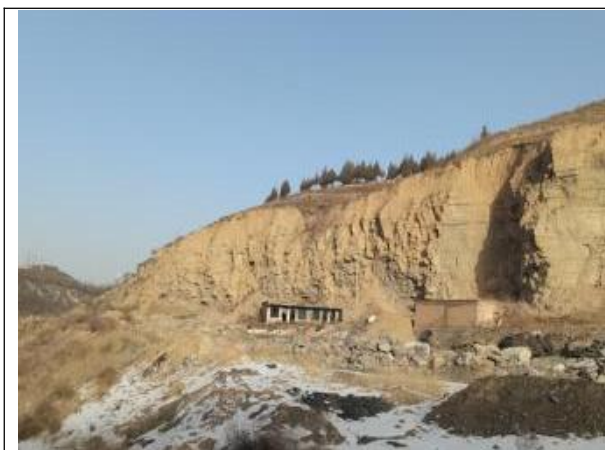
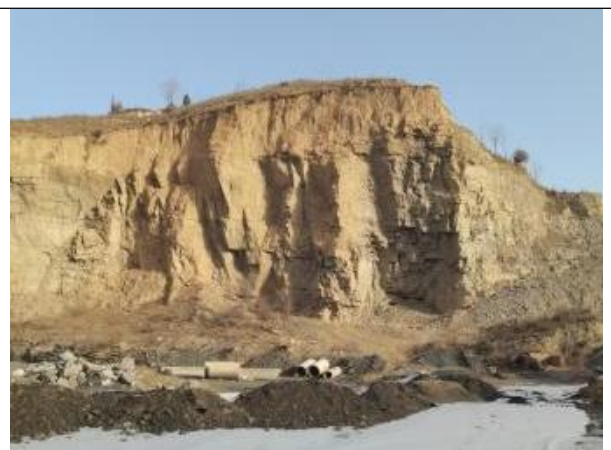
照片 8-3-2 拟建宿舍楼北部边坡

工业场地整体位于矿区西部较平缓地带，场地及周边地势较为平坦，除宿舍及食堂外，其他建筑均位于沟谷中部，据两侧边坡较远，崩塌、滑坡地质灾害不发育。宿舍楼位于矿区西部工业场地西北部，拟建位置北部据一不稳定边坡 BP2 约 3-10m，坡度约 60-75°，坡高约 20-25m，坡宽约 60m，坡向向南，坡体岩性底部为奥陶系马家沟组灰岩，顶部为 Q₃ 黄土。坡面风化较严重，坡面裂隙发育，局部存在凌空危岩，预测该边坡在未来降雨、风化等因素影响下，裂隙进一步发育，威胁宿舍楼，形成崩塌隐患，预测受威胁人数约 20-50 人，预测经济损失 200-300 万，预测宿舍楼遭遇北侧边坡崩塌隐患危险性中等，矿山地质灾害影响程度较严重。
