山西省吕梁市离石区吕梁山水水泥有限公司水 泥用石灰岩矿资源开发利用和矿山环境保护与 土地复垦方案

提交单位：吕梁山水水泥有限公司

编制单位：山西久鼎勘测设计有限公司

编制日期：二〇二六年二月

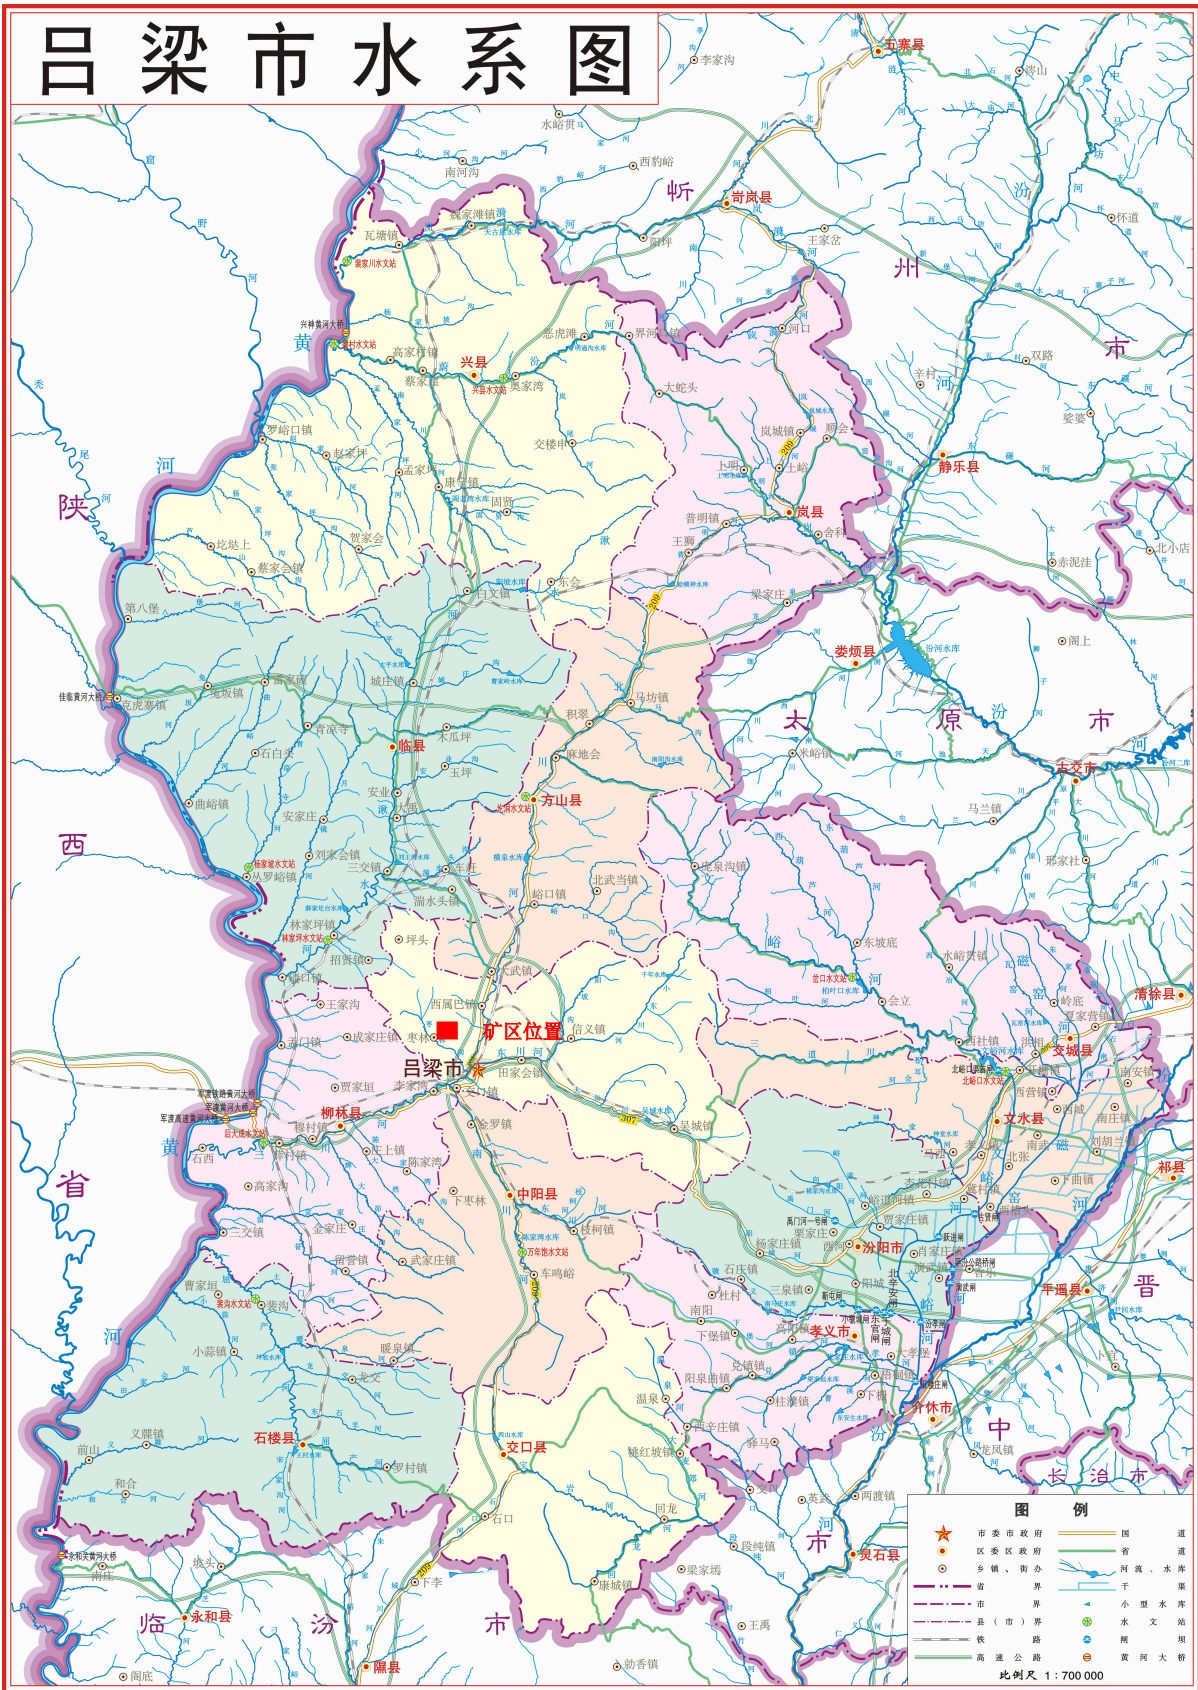
图 2-1-2-1 区域水系图

三川河：后大成水文站流域面积 4102 平方公里，多年平均流量 $9.05\text{m}^3/\text{秒}$ ，最大洪峰流量 $4070\text{m}^3/\text{秒}$ （1966 年 7 月），最枯流量 $0.42\text{m}^3/\text{秒}$ （1978 年 5 月），七、八、九三个月流量占 51%，柳林寨东以东河段，河水补给地下水，寨东至柳林县城河段河水接受地下水（包括潜水和承压水）的补给。但在河流两侧零星分布的堆积漫滩、堆积阶地区，河水与松散岩类潜水为互补关系，柳林县城至薛村河段堆积漫滩、堆积阶地区，河水与松散岩类孔隙潜水为互补关系，薛村以下河段河水接受潜水的补给。

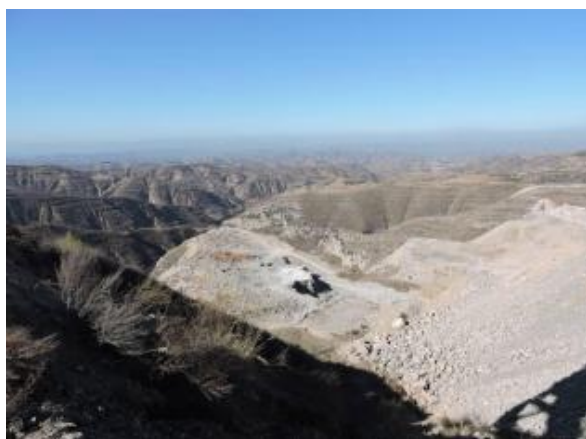
照片 2-1 项目区典型地形地貌照片

覆盖在各种地貌上的第四纪黄土层，久经风雨流水的侵蚀剥蚀，被逐渐切割成梁峁起伏、沟壑纵横、山丘交错、支离破碎的复杂地貌单元。矿区块地貌类型属碳酸岩类为主的溶蚀侵蚀低中山地貌，整合区块内灌木较发育，地貌较简单，总体地势为东部、北部高，西部、南部低，最高点位于整合区块矿界东南处，标高为 1423m，最低点位于整合区西南，标高为 1165m，相对高差 258m，地形坡角在 15°-40°。区内矿体标高最低为 1250m，矿体赋存标高高于侵蚀基准面。

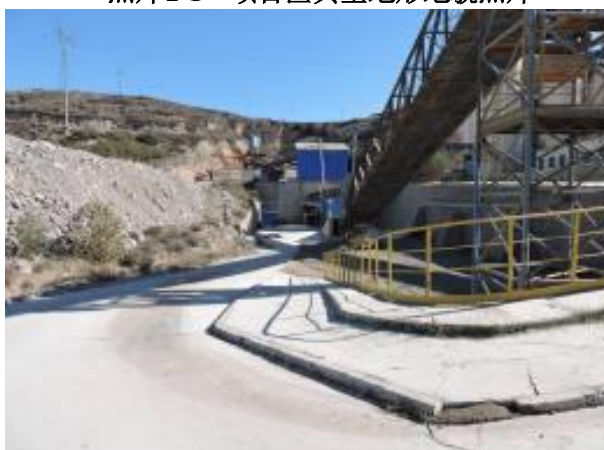
照片 2-3 碎石加工场

经实地调查，工业场地位于矿区东南部的平缓出，总体上呈北东高南西低，最高点位于工业场地北东部，高程约 1362m，最低点位于工业场地南西部，高程约 1350m，最大相对高差约 12m。主要建筑有办公室、单身宿舍、食堂及浴室、材料加工库、机修车间、变电站等。结构类型为砖混结构，条形基础，层高 2 层，控制高度约 6 米，总建筑面积 793m²。碎石加工厂、成品堆放区均位于矿区北部 360m 左右的山坡上。

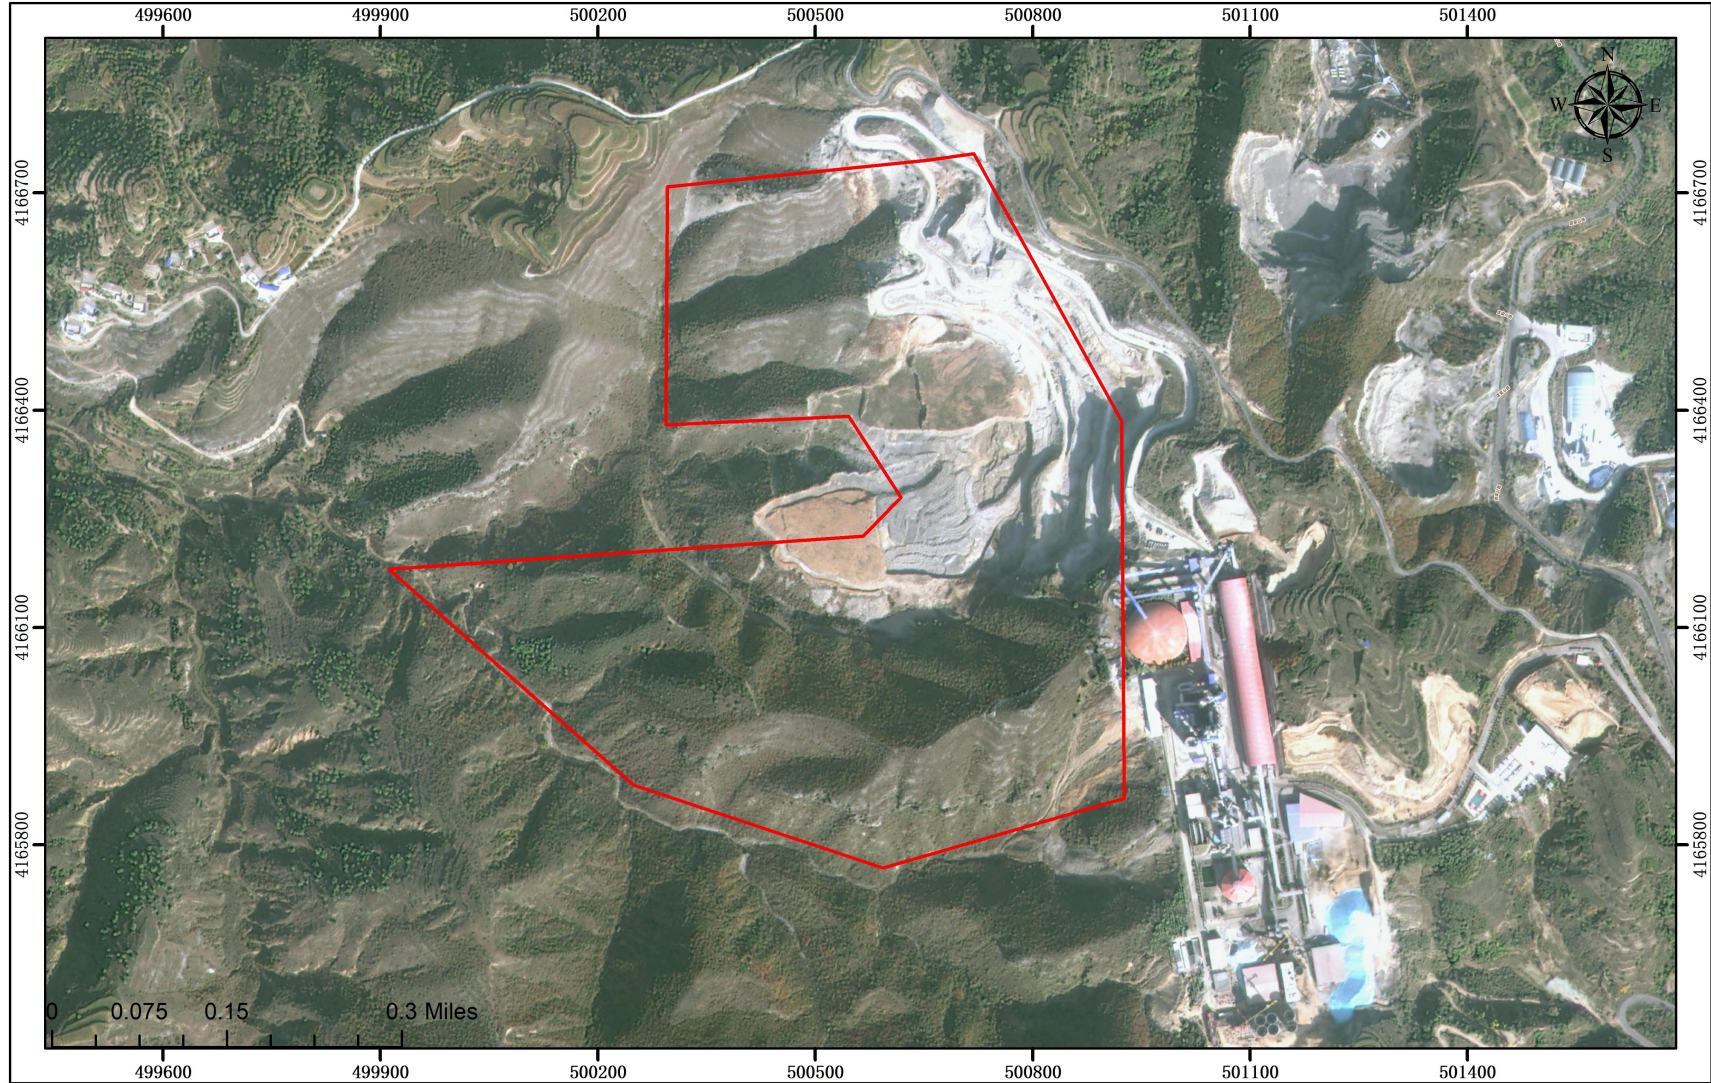
图 2-4-5 本项目生态敏感目标图

本项目生态敏感目标见表 2-4-7，本项目生态敏感目标图见图 2-4-5。

| 序号 | 生态要素 | 生态敏感目标 | 相对矿区位置 | | 保护对象与项目的关系 | 保护要求 |
|---|---|---|---|---|--|--|
| | | 北武当山风景名胜区 | 本项目不在北武当山风景名胜区范围内，本项目矿界北距国家级风景名胜区北武当山保护区最近边界 1.3km。 | | 本项目与国家级风景名胜区北武当山有山体阻隔，不在景区可视范围内 | |

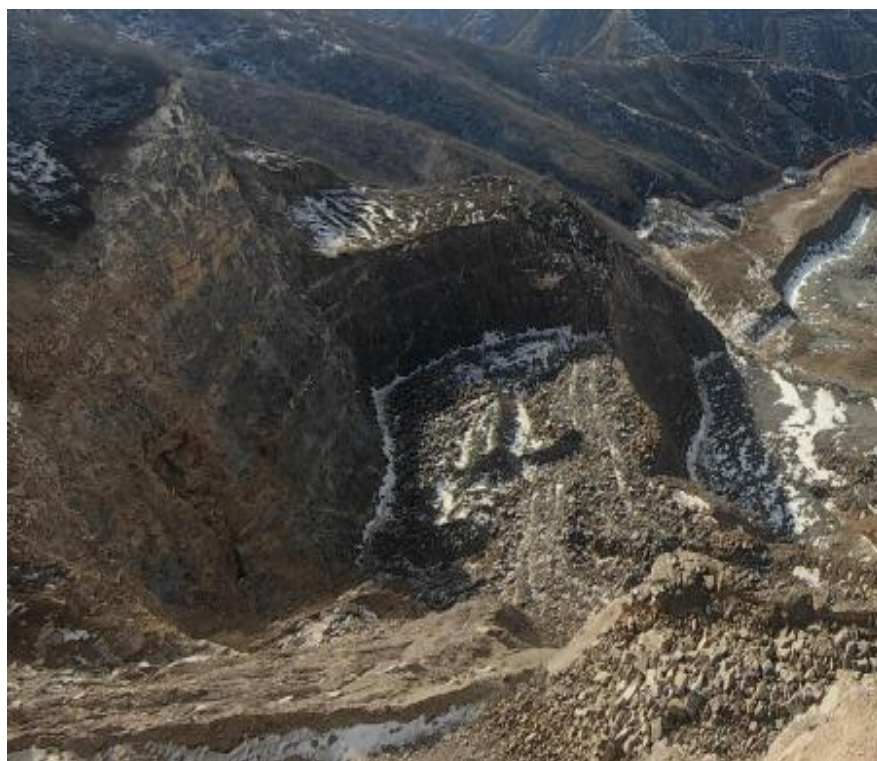
照片8-2-1-1 XP1不稳定边坡

XP1 不稳定边坡：位于评估区东北部原露天采场，采场东西长约 470m，南北宽约 330m，采场底部标高约为 1300m，最大采深约 100m，采场边坡坡度 60°，坡体岩性为奥陶系中统下马家沟组石灰岩，边坡岩体节理、裂隙较发育，节理裂隙一部分为原生节理裂隙，一部分为开采时产生的次生裂隙，岩层倾向与边坡方向斜交，坡体裂隙发育，岩体较破碎，局部存在危岩体，存在崩塌、滑坡地质灾害隐患。

由于基岩节理裂隙较发育和人工爆破影响，现状条件下虽未发生崩塌、滑坡等地质灾害，但坡体稳定性差（见照片 8-2-1-1）。

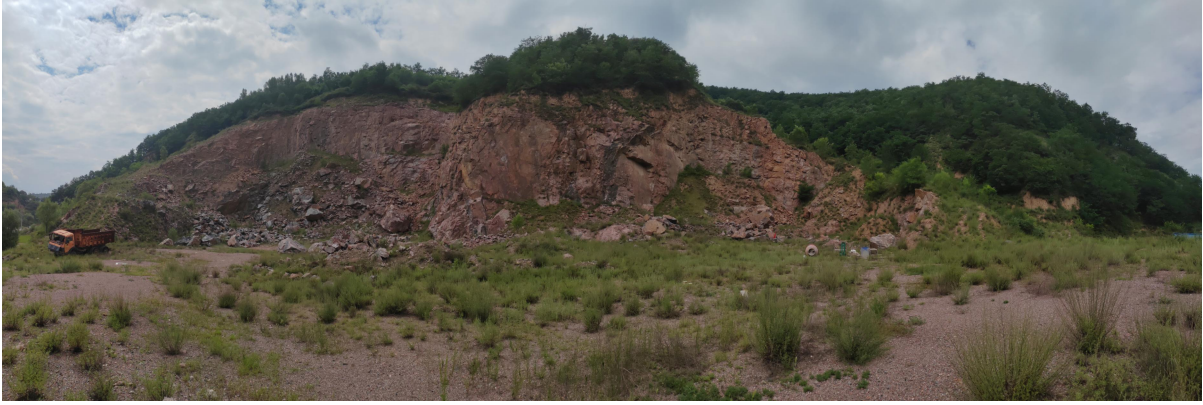
照片 8-2-3-1 露天采场全貌

吕梁陶家庄石材有限公司石料厂露天采场位于矿区西北部，大部分处于矿区外，总面积 1.75hm²。经叠合土地利用现状图，损毁土地利用类型均为采矿用地。

该露天采场面积 1.75hm²，其中石质高陡边坡面积 0.40hm²，形成一处高陡边坡 W1，边坡长度 390m，边坡坡度 45~62°；底部开采平台面积 0.73hm²，平台宽 71~75m，平台长 125~127m；平台内侧有开采的石料堆积，废渣边坡 0.28hm²，坡度 38~45°，堆积方量 1500m³；顶部缓坡区面积 0.34hm²，多沿原地貌进行过剥离，未形成高差较大的采坑，坡度 25~35°。

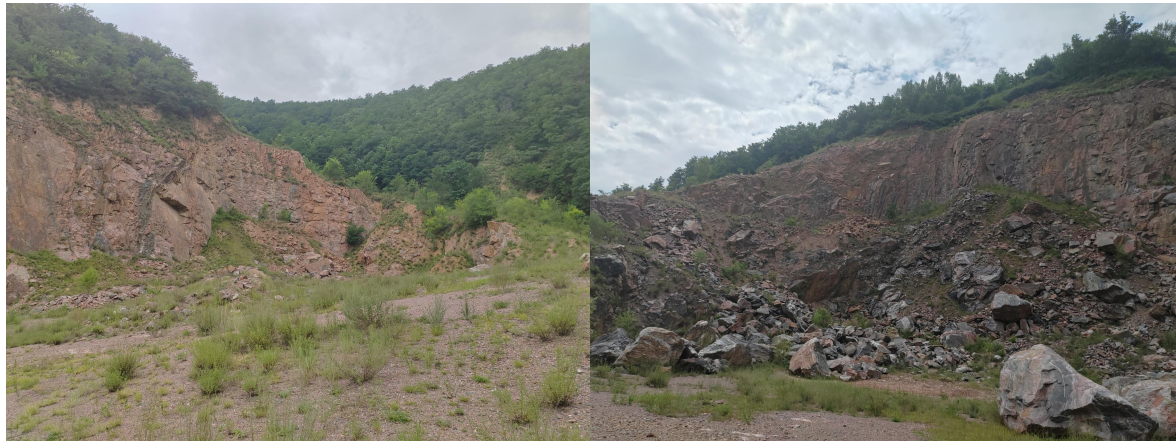
照片 8-2-3-2 露天采场石质基岩陡坡和废渣堆积边坡

露天采场原开挖中产生废弃土石在露天采场内侧堆积，形成的一处废渣边坡，废渣边坡 0.28hm²，边坡标高 1159~1181m，高度 5~15m、坡度 38~45°。

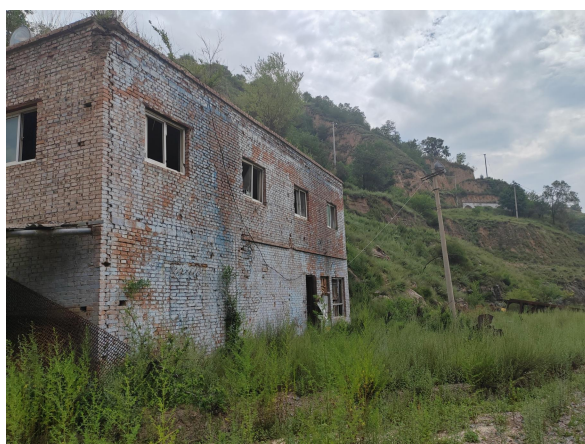
照片 8-2-3-3 原宿舍楼

办公生活区位于矿区的东部台地，面积 0.37hm²。在办公区南部角落余一处办公楼未拆除，1层浆砌砖建筑，4间房屋。该场地原工程建设过程中依地形进行平整场地、挖高填低，对地形较低处进行填埋，同时对场地西侧山坡进行了切坡工程，切坡高10-15m。场地内原均进行了水泥硬化，硬化厚度 10cm。

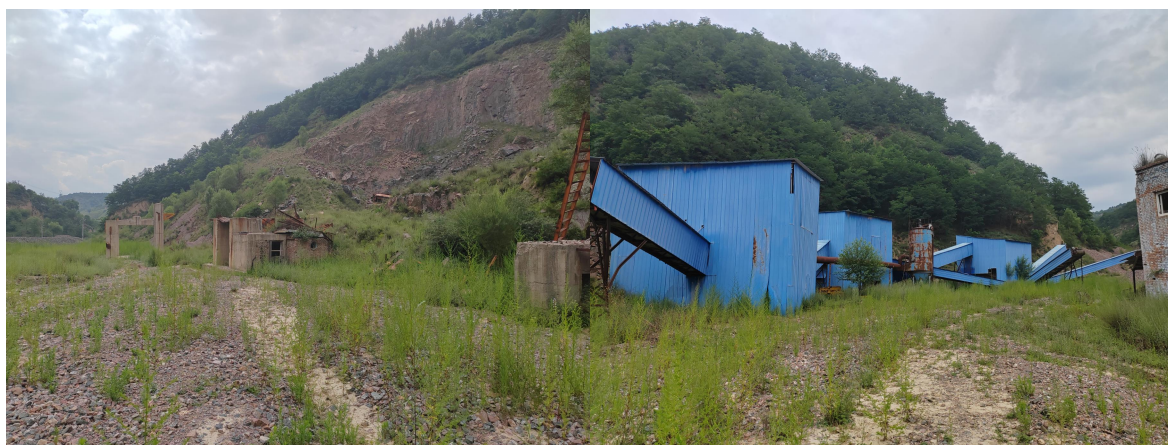
照片 8-2-3-5 原破碎筛分场地及堆料场

破碎筛分场地中，分布部分原破碎筛分设施及底部混凝土支柱，南部和底部分布少量废渣，另在破碎筛分场地东部沟谷侧余一处宿舍楼，2层楼高，共 8 间。原场地未硬化，但底部有废渣。

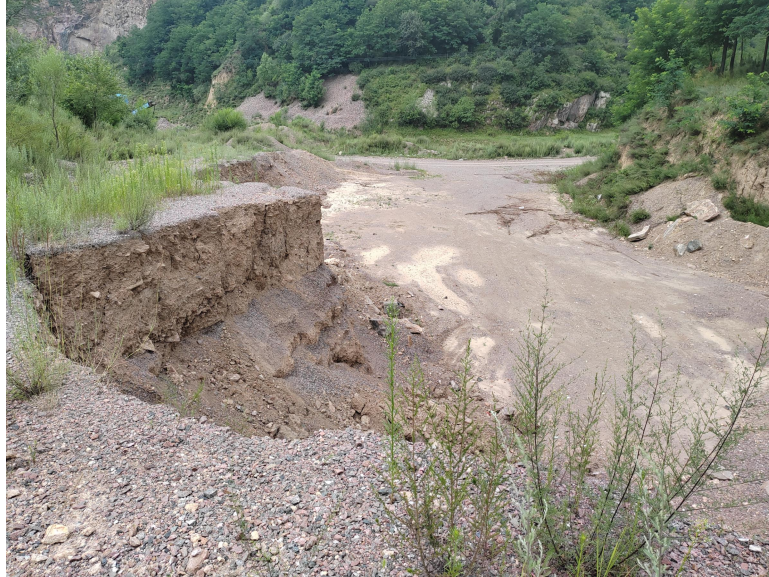
照片 8-2-3-6 废渣场

在矿区北侧 290m 处支沟内有一处原废渣场，面积 0.50hm²，所在沟道宽度 42m~45m，两侧边坡 45~50°，呈“V”型，纵断面坡降 8%，废渣堆积占沟道长度 120m，宽度 42~45m。内部堆积形成 9m 高平台，东部外侧原边坡被挖形成 9m 高陡立面，陡立面距离沟口 48m。

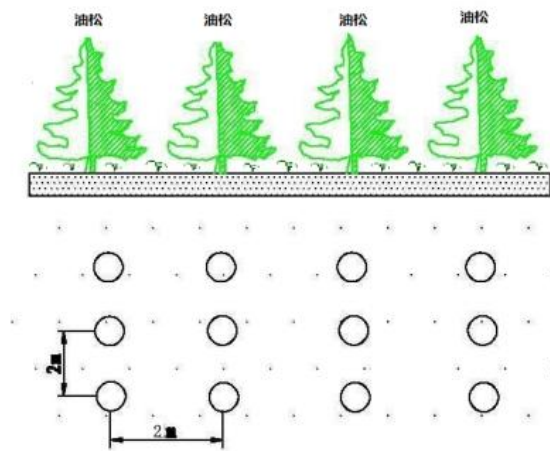
图 11-4-1 乔木林地种植示意图

已有采场复垦为乔木林地，复垦模式为乔草混播，乔木为 5 年生油松，株行距为 2m×2m，种植密度为 2500 株/hm²，整地方式与规格为圆形穴坑整地，树坑大小 40×40×40cm。林下撒播草籽，草种选择紫花苜蓿和披碱草，种植密度各 15kg/hm²。乔木林地种植示意如图 11-4-1。植物配置详见表 11-4-1。

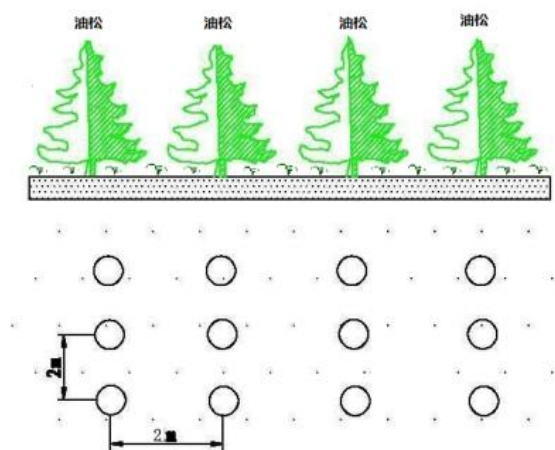
图 11-4-2 乔木林地种植示意图

露天采场平台复垦为乔木林地，复垦模式为乔草混播，乔木为 5 年生油松，株行距为 $2m \times 2m$ ，种植密度为 2500 株/ hm^2 ，整地方式与规格为圆形穴坑整地，树坑大小 $40 \times 40 \times 40cm$ 。林下撒播草籽，草种选择紫花苜蓿和披碱草，种植密度各 $15kg/hm^2$ 。乔木林地种植示意如图 11-4-1。植物配置详见表 11-4-2。林下撒播草籽，草种选择紫花苜蓿和披碱草，种植密度各 $15kg/hm^2$ 。露天采场边坡在坡脚种植爬山虎，每 0.5m 种植一株，边坡坡脚总长 7238m，总共种植 14478 株爬山虎。
